01. RÍO BARBATE (ALCALÁ DE LOS GAZULES)

6. SÍNTESIS DIAGNÓSTICA Y ORIENTACIONES PARA LA RENATURALIZACIÓN

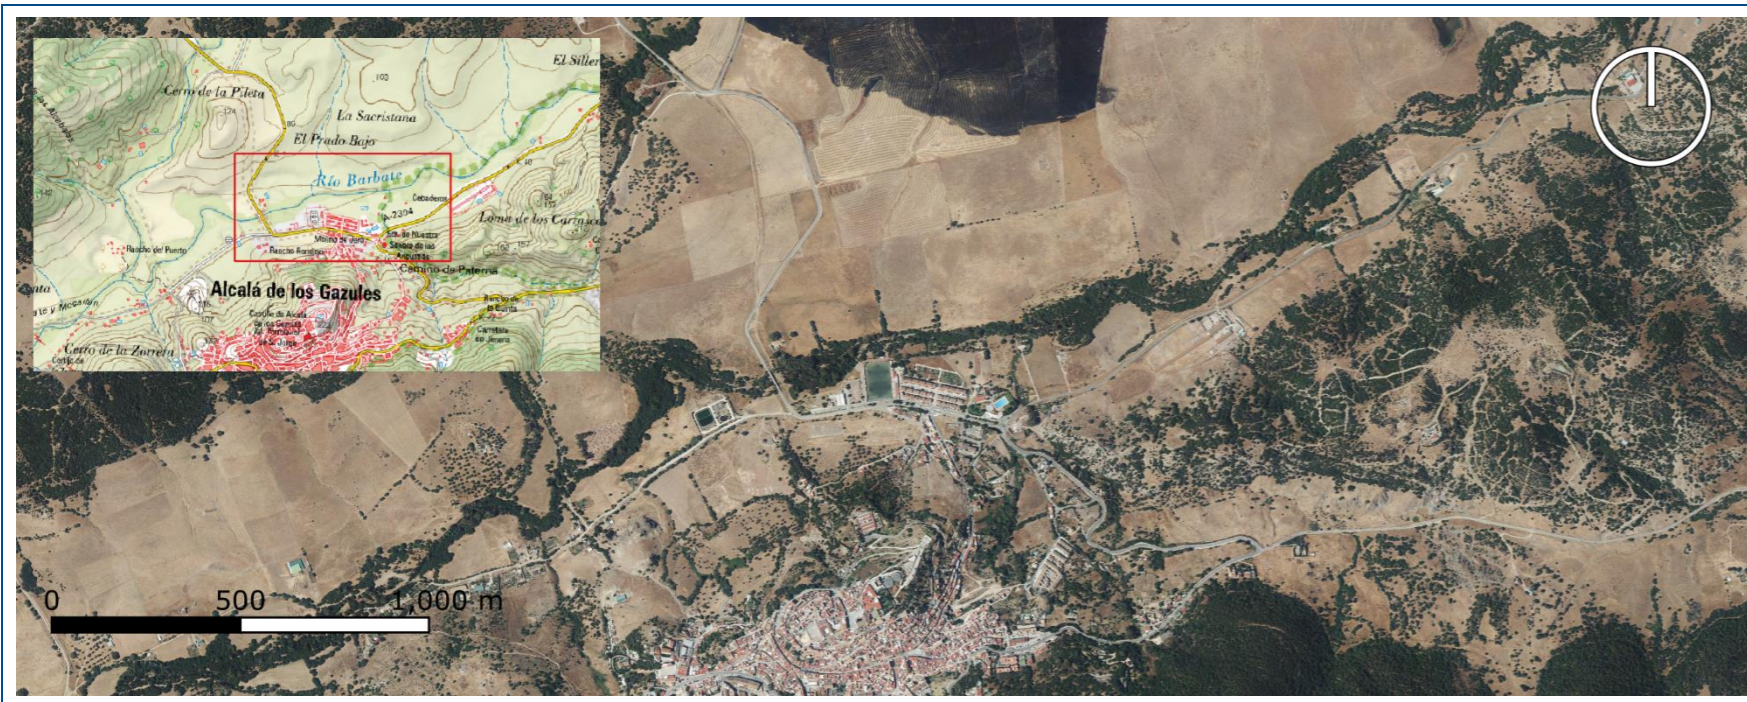
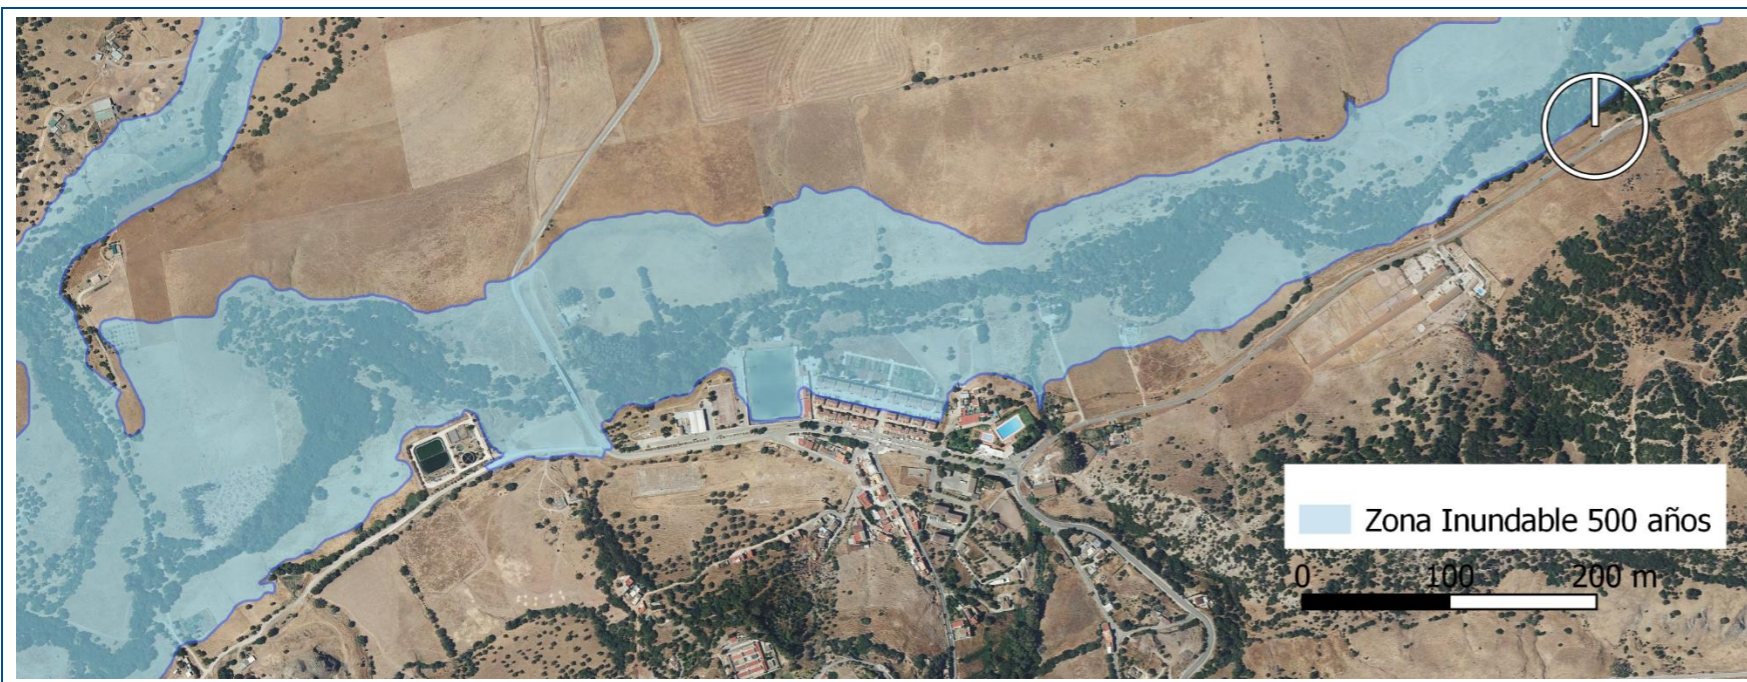
La continuidad longitudinal del tramo se ve afectada por rellenos en la margen derecha (aguas arriba del puente) y por ocupaciones ilegales en ambas márgenes. Existen, además, barreras transversales como resultado de vallados y caminos sobre DPH. Destaca la ocupación de la zona inundable por parte de un equipamiento deportivo y una barriada de viviendas sociales. Zona vulnerable al riesgo de inundaciones.

En cuanto a su hidrodinámica, el tramo presenta problemas de aterramiento y embalsamiento. Se han detectado puntos de vertido de aguas fecales, así como de captaciones superficiales. Asimismo, el tramo presenta vegetación invasora (pese a la actuación previa de limpieza por parte de la Junta de Andalucía) y gran cantidad de basura. En general el tramo se caracteriza por estar en un estado deficiente.

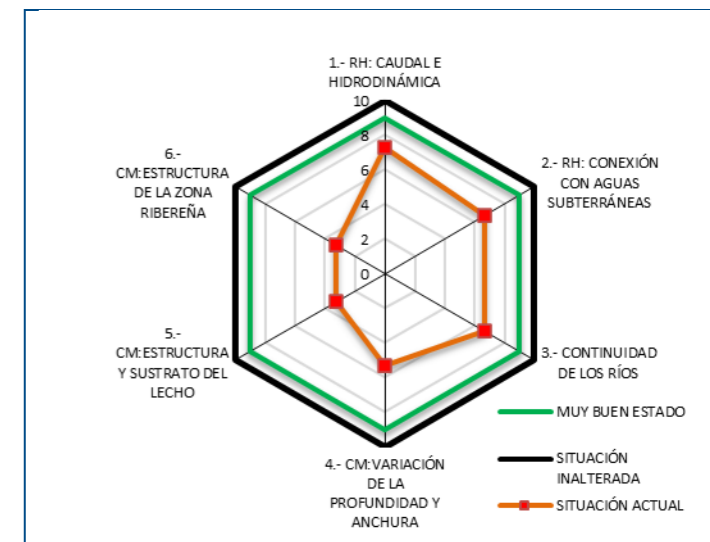
5. ESTADO HIDROMORFOLOGICO

Afección a la continuidad del cauce y alteración de la estructura y composición del lecho y la zona ribereña

1. Caudal	
2. Conexión Subterránea	
3. Continuidad	
4. Profundidad y anchura	
5. Estructura y sustrato lecho	
6. Estructura zona ribereña

Grado de alteración:

Alto ● Moderado ●
 Bajo ● Muy bajo ●
